Volume LXXXVII
Serie III, 9
Tomo II
2009

SCUOLA ARCHEOLOGICA ITALIANA DI ATENE
1909/1910 - 2009/2010

GORTYNA DI CRETA, TEATRO DEL *PYTHION*. RICERCHE E SCAVI 2007-2010

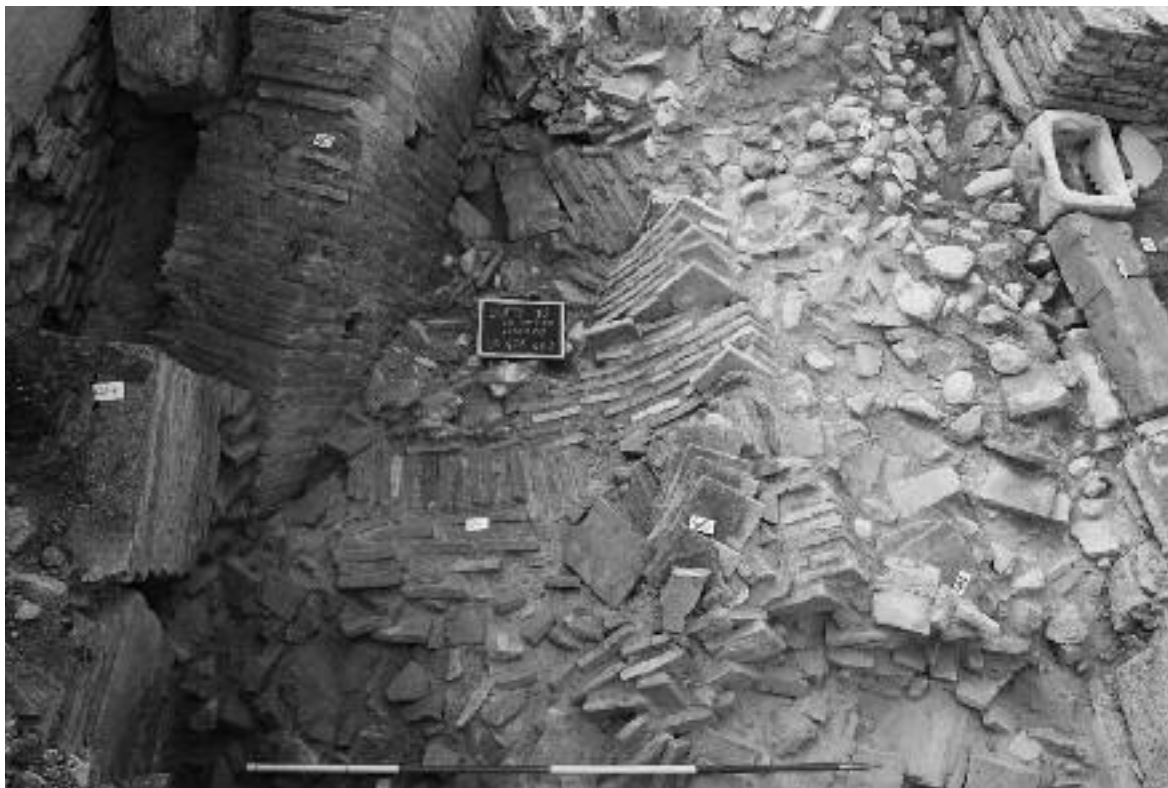
Fig. 3 - Dettaglio del crollo della volta US 482. In evidenza l'assetto radiale dei laterizi e la ghiera

un'ulteriore volta a botte crollata e identificabile come tale sia per la morfologia dei laterizi sia, anche in questo caso, per l'assetto mantenuto dal nucleo strutturale. I laterizi della volta USS 482-487 erano disposti con assetto radiale ma, diversamente da quanto visto in US 466, erano orientati in senso NS; essa inoltre era dotata di ghiera composte da un'unica fila di laterizi orientati in senso EW (Figg. 2-3).

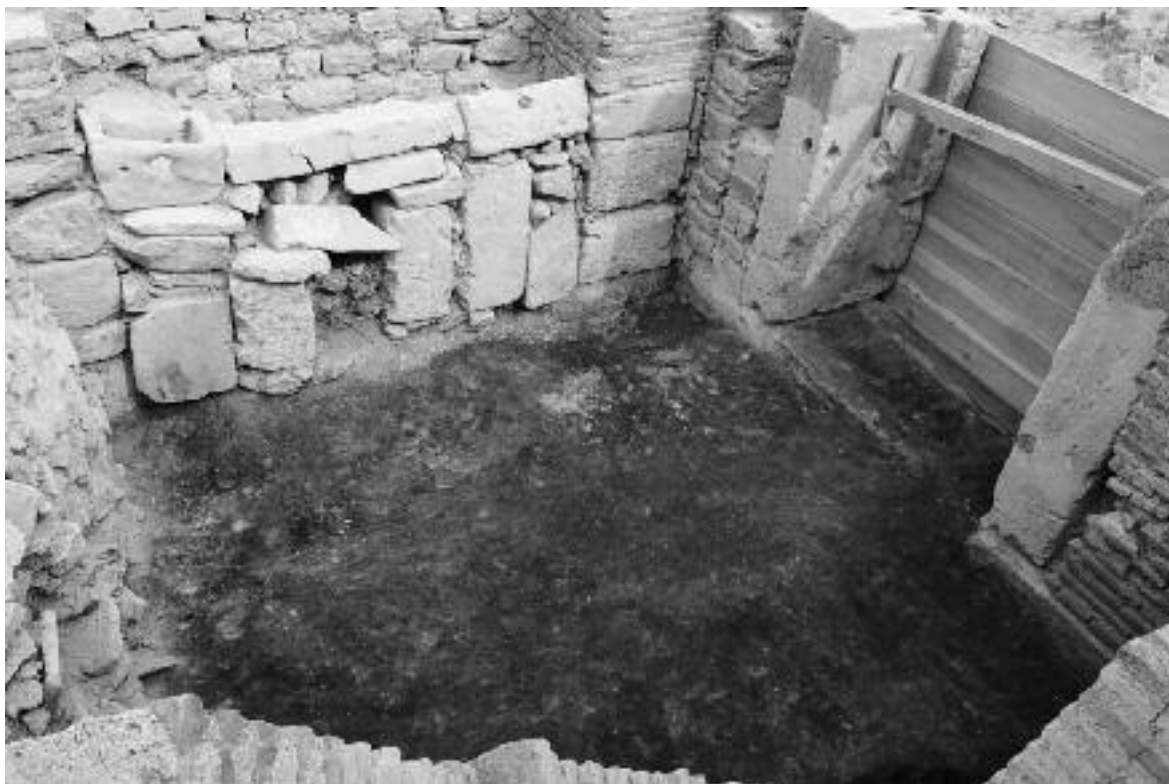
Fig. 4 - Livello di accrescimento US 491 e apprestamento US 468

vano un ulteriore sedile riutilizzato, affiancato da due blocchi lapidei più piccoli (Fig. 4). Nella superficie superiore di questi era stata artificialmente ricavata una concavità, mentre nella fronte era stato praticato un foro; in particolare, il foro del blocco più occidentale presentava traccia di usura provocata probabilmente dall'attrito di una fune allacciata al foro stesso. Oltre il contrafforte occidentale è stato individuato, ma non interamente messo in luce, un terzo blocco con concavità (US 473), del tutto analogo a quelli di US 468. Le cavità erano riempite di depositi simili per composizione a US 125 (USS 471, 472, 474); si è tuttavia scelto di distinguere e campionare i riempimenti per rintracciare eventuali residui che possano suggerire la funzione delle cavità stesse.

Il piano US 491 è per composizione, colore e quota del tutto assimilabile a US 300, rinvenuta nel 2004¹⁰ nel corridoio di accesso orientale al palcoscenico e allora preliminarmente interpretata come livello di accrescimento generatosi nella fase d'uso di una stalla occupata da cavalli e ricavata nei vani del teatro ormai in disuso. Del resto, anche l'apprestamento US 468 trova forti analogie con i blocchi lapidei

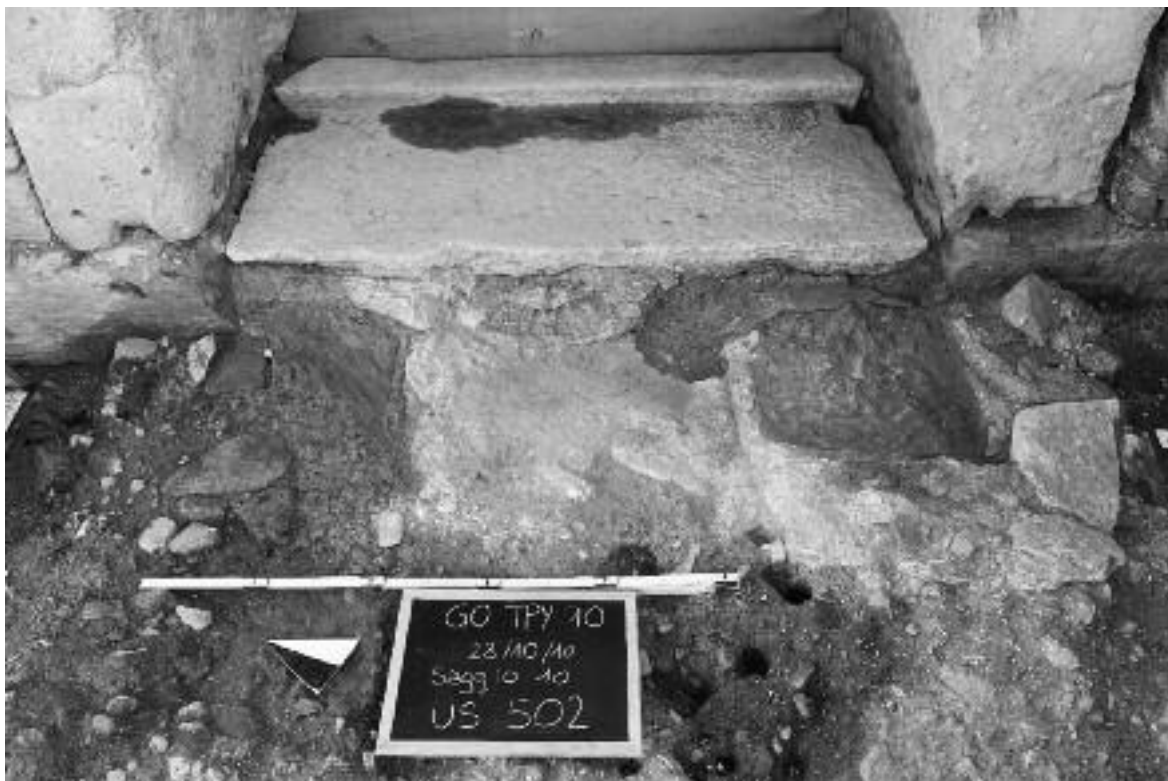
Fig. 5 - Impronte delle lastre pavimentali nella malta di preparazione US 502 e soglia US 93

Il piano US 491 e l'apprestamento US 468 coprivano direttamente lo spolio del pavimento del piano terra della scena (US -510); tale spolio ha determinato l'asporto dell'originario rivestimento pavimentale in lastre lapidee (US 511), intraviste parzialmente dietro US 468, e del relativo allettamento in malta (US 502), conservato in lacerti; un residuo particolarmente esteso, recante impronte di almeno tre lastre, si conserva presso la soglia (US 98) verso il vano a oriente della scena (Fig. 5).

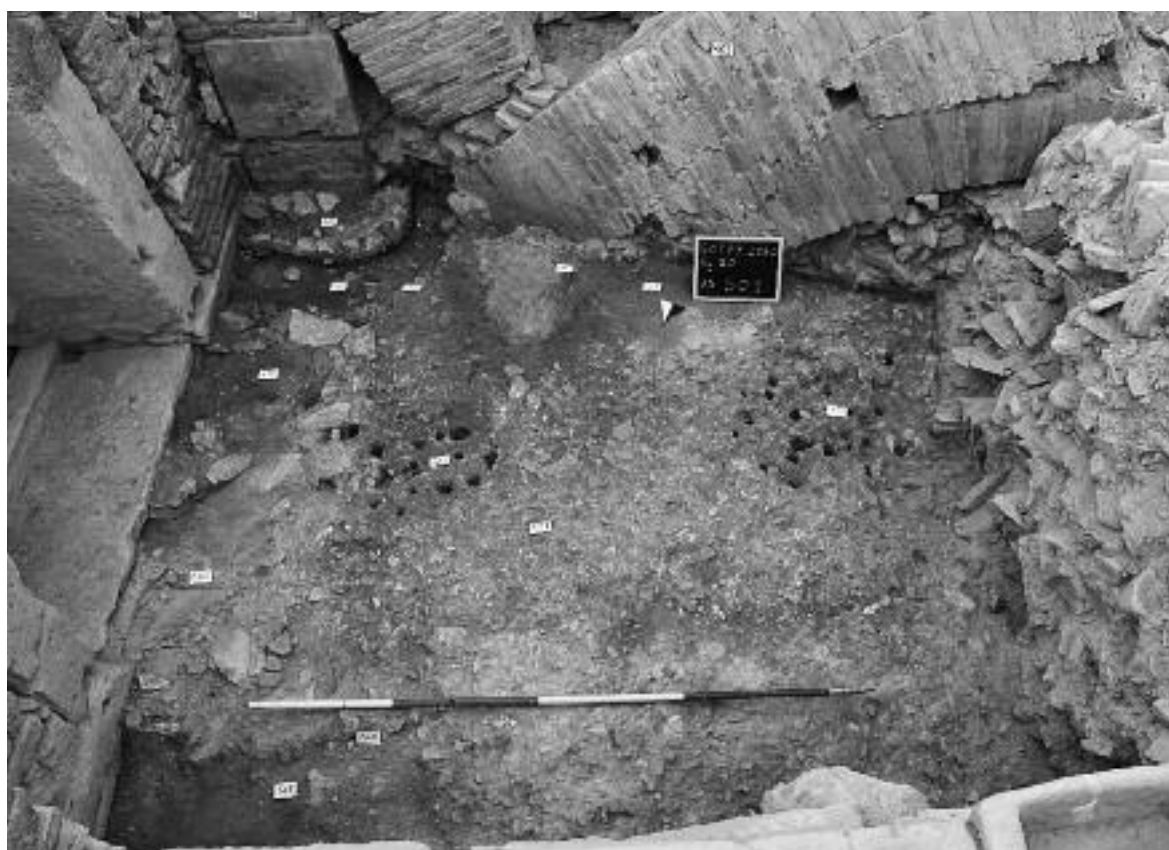
Fig. 6 - Fase di riuso successiva allo spolio del pavimento. In evidenza i due gruppi di buche di palo (USS -499, -500) ed i residui della struttura pirotecnica US 495

crollo del piedritto US 465 (US -494), si trovava una struttura pirotecnologica costituita da un taglio sub-ovoidale a sezione concava (US -509), foderato da un sottile livello limo-sabbioso (US 497), debordante oltre il taglio e con evidenti tracce di scottatura in corrispondenza del fondo e delle pareti di questo. All'interno della cavità era depositato un letto di carboni e cenere, sopra il quale si trovavano residui di calce compattata (US 495), probabilmente prodotto della cottura di marmi o altri indizi lapidei: elementi che suggerirebbero di interpretare la struttura come piccola calcara.

Poco a N di questa, circa lungo l'asse mediano della scena, si sviluppavano due *cluster* di piccole cavità interpretati come gruppi di buche di palo di dimensioni e forme differenti (USS -499, -500), plausibilmente da associare a un apprestamento strutturale in materiale deperibile relativo alle fasi di riuso, benché di funzione per il momento incerta. Al riuso si può riferire anche il sottile livello limo-sabbioso (US 498), individuato al di sopra dell'impronta di una delle lastre pavimentali presso la soglia US 98 (Tav. III; Fig. 6).

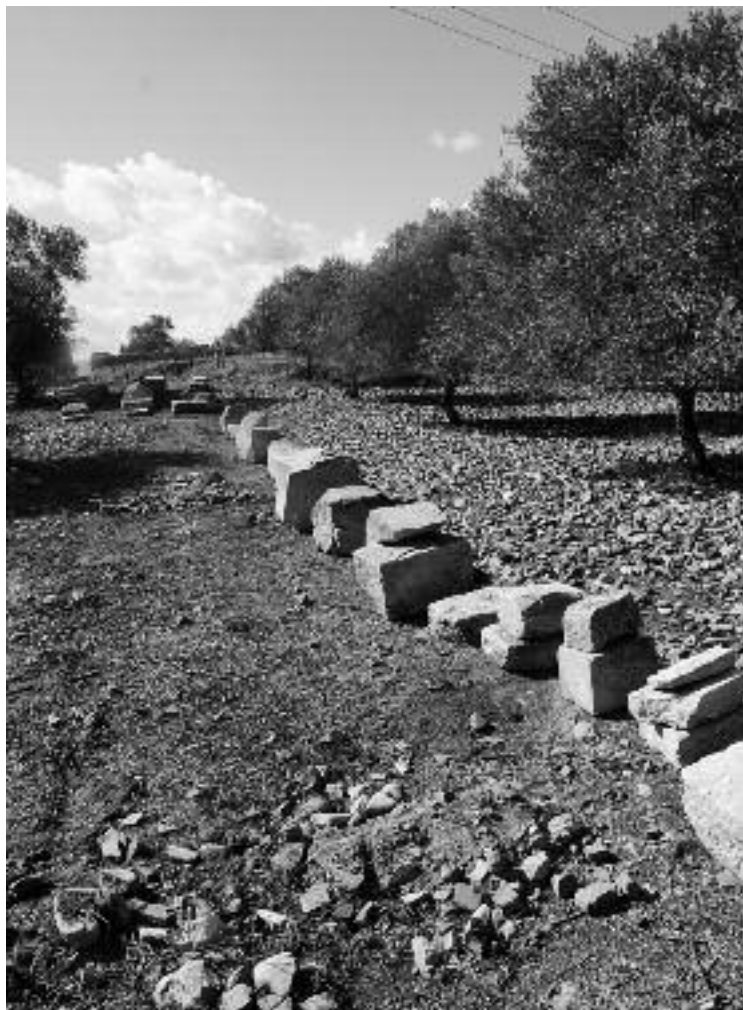
Fig. 7 - Veduta del settore non scavato a N dell'edificio con la sistemazione dei blocchi architettonici realizzata nel 2010

reno avvenuti nel corso delle precedenti stagioni. Inoltre è stata condotta una prima sistemazione dei riporti di terra derivanti dalle indagini del 2002-2006 (nell'appezzamento a settentrione dell'edificio) ed è stato eseguito, nella medesima area a N del teatro, un riordino dei blocchi architettonici recuperati in passato nei livelli di crollo (Fig. 7). Sono state quindi risistemate alcune porzioni della recinzione dell'area di scavo con estensione del perimetro di chiusura fino a comprendere tutta l'area di esposizione dei blocchi architettonici e delle terre di riporto.
